常陸大宮市支所庁舎等 複合施設整備基本計画

令和2年7月
常陸大宮市

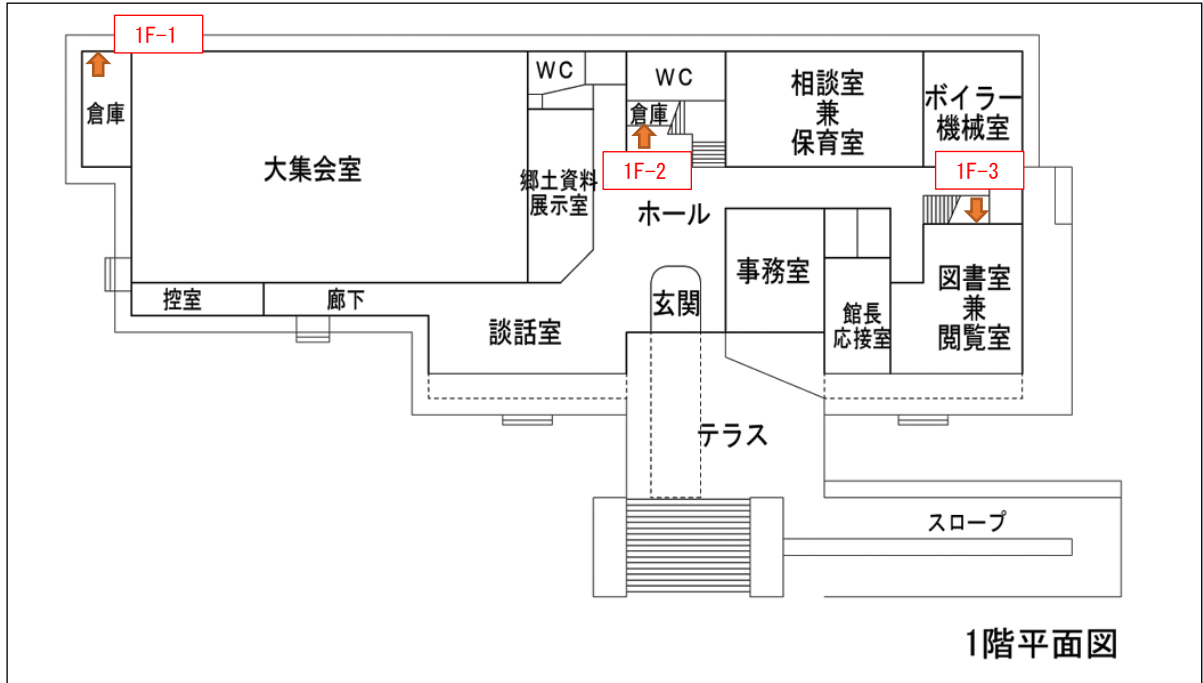
供試体は、1階廻りの3か所、図面の位置でコアを採取しました。

採取した3か所のコアのコンクリートの圧縮強度と中性化深さの結果は、下表のとおりとなります。

- ✓ 老朽化や漏水が見られ、改修が必要な状況にあります。
- ✓ コア抜き調査の結果から、躯体の健全度は高い状態で保たれており、長寿命化改修を行うことが可能です。
