ふるさと見て歩き

第59回

庚申塚

◆破損した庚申塔の修復

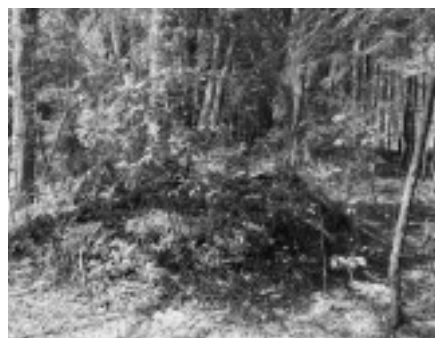
当初は、南皆沢古墳群の一つと考えられていましたが、十三塚の一つである可能性が出てきました。庚申塚から南方向に一列に並んで、高さ一メートルにも満たない小さな塚が確認されます。林の中なので確認は難しいですが、ほぼ等間隔に十個余りの塚らしい形状が残っています。

▲十三塚と思われる塚

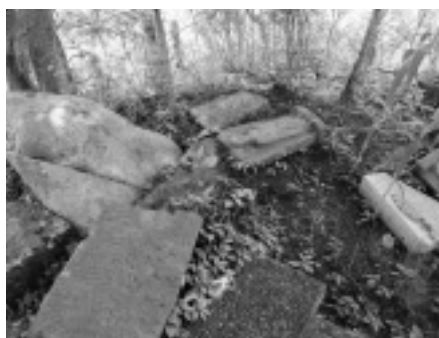
三月十一日の大地震で天明八年の庚申塔が倒壊し、他の石造物は最小限の破損で済んだものの、位置が大きくずれたり転倒したりする被害がありました。

▲倒壊した庚申塔

倒壊した庚申塔は台座から後ろに倒れたため、石碑が二つに割れてしまいました。また、凝灰岩質のもろい石材のため、刻銘のある表面が剥離してしまいました。

剥離した石の破片が失われてしまうことや安全確保の観点から、六月には庚申塚のすべての石造物を元の位置に戻しました。そして七月には割れてしまった庚申塔と二十三夜塔をエポキシ樹脂で接着しました。石材や建物の修繕に活躍するセメントやモルタルは、塩が出て石碑に悪影響を及ぼす可能性があることから、文化財修復には不向きなのです。また、接着面と石碑と間に隙間が空いてしまうと、そこが、割れや剥離の原因となるので、筑波大学大学院の松井敏也准教授のご指導のもと、樹脂に粉碎した岩を混ぜて「擬岩」を作り、充てん作業を行いました。擬岩には通水性があり、割れやすくなることを防ぎます。現在も作業は継続中です。

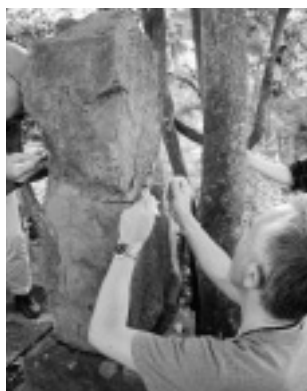
▲接着・充てん作業の様子
