史跡 泉坂下遺跡

—保存活用計画—

史跡泉坂下遺跡保存活用計画

常陸大宮市教育委員会

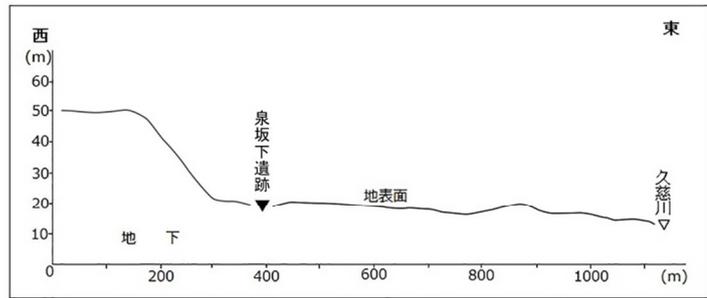
図2-3 (上) 史跡を中心とした東西方向の地形断面

地形 史跡が存在する地域の地形は、久慈川を起点に西側に向って標高22m前後の平坦な低地が約800m程度続き、段丘崖を経て急激に高度を増し標高50m前後の台地へと延長する(図2-3)。

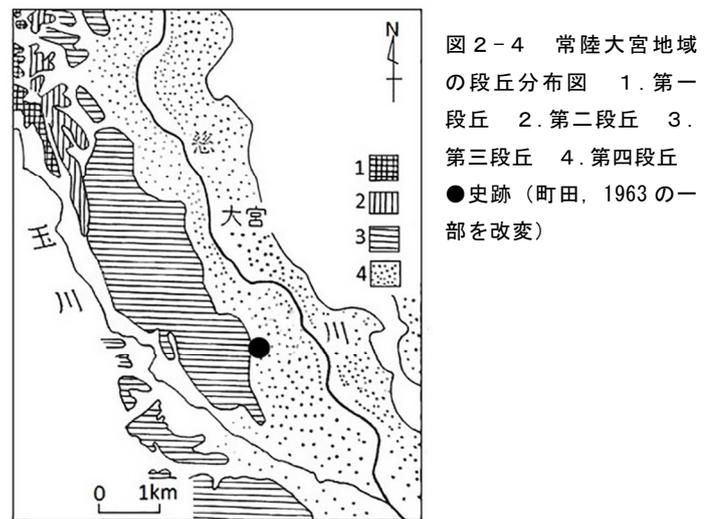
図2-4 常陸大宮地域の段丘分布図 1. 第一段丘 2. 第二段丘 3. 第三段丘 4. 第四段丘 ●史跡(町田, 1963の一部を改変)

また、町田(1963)(町田貞 1963『河岸段丘：その地形学的研究』古今書院)の河岸段丘に関する研究によると、本地域の台地には第三段丘が、低地には第四段丘の発達が認められる(図2-4)。いずれの段丘ともに久慈川に起因するものである。そして、史跡は低地を構成する第四段丘中に認められる。

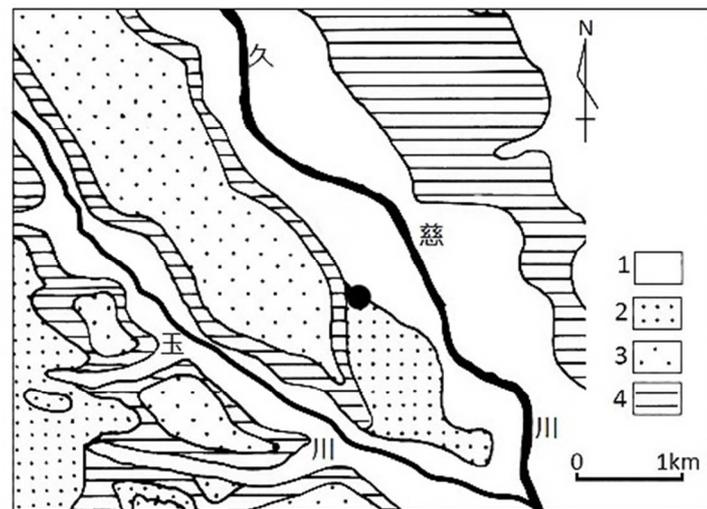
図2-5 史跡と周辺地域の地質図

地質 地質学的分類による、地質調査総合センター20万分の1シームレス地質図(2018)(URL <https://gbank.gsj.jp/seamless/seamless2015/2d/>)によると、史跡は、後期更新世の低位段丘堆積物の上に形成されている(図2-5)。

1. 後期更新世~完新世の堆積物
2. 後期更新世の低位段丘堆積物
3. 後期更新世の中位段丘堆積物
4. 新第三紀中新統世坂地層(久慈川以東では瑞龍層)

史跡の所在する、「後期更新世の中位段丘堆積物」 (図2-5)が形成する微高地は、史跡から南にかけて広がっており、この微高地には史跡以外にも、多くの遺跡が所在する。

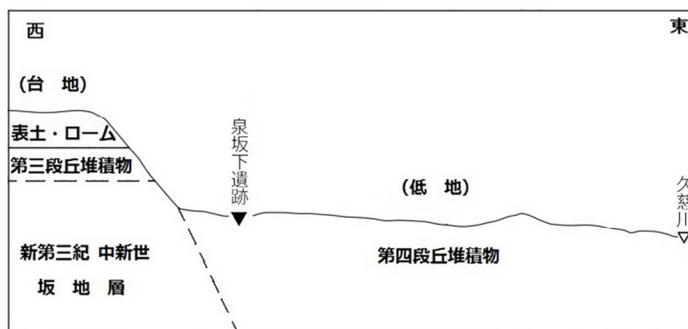
図2-6 史跡地域の概念地質断面図

台地の地質は、シルト岩を主体とした新生代新第三紀中新世の坂地層(約1,500万年前)が基盤を形成し、その上位には新生代第四紀更新世の久慈川起源の中位段丘堆積物(約15万年~7万年前:町田, 1963の第三段丘に対比)、後期更新世の低位段丘堆積物(約7万年~1万8,000年前:町田, 1963の第四段丘を二分しその一部に対比)、ローム層・表土が順に堆積する(図2-6)。

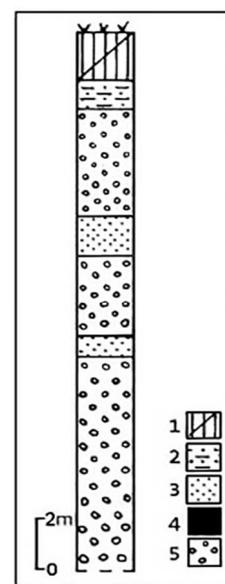
図2-7 ボーリング調査地質柱状図
1. 表土 2. 砂質シルト
3. 砂 4. 粘土質シルト
5. 礫 (国土情報検索サイト Kunijiba を改変)

秒)において、ボーリング調査が実施されており、その結果が図2-7のとおりである。* (国土情報検索サイト Kunijiba より (調査名 宇留野樋管外4件設計業務委託・地質調査 (国土交通省常陸河川国道事務所))

そして史跡の当該地では、第3次確認調査のテストピットを掘削し、図2-8のような結果を得られている。第I層が考古学的視点から見た場合の表土であり、II層が黒土で遺物包含層にあたる。III~IVD層にローム層が堆積しており、IVF層に砂質シルト層が確認されており、これが図2-7の「2. 砂質シルト」の層に当たると推定できる。

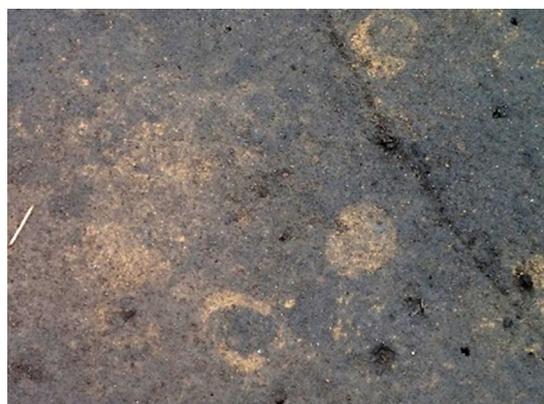
写真2-1 遺構中の甲殻類の生痕 (黄褐色のリングが巣穴の壁)

また、史跡の西側には、台地へとつながる高度30m程度の段丘崖が発達し、難透水層であるシルト岩から構成される坂地層の上位には、透水性の高い第三段丘 (中位段丘) が分布する。こうした地形や地質は、段丘堆積物と坂地層の境界部から豊富な地下水の湧出の存在を裏付けるもので、湧出した地下水が段丘崖を流れたと判断される。この現象は、湿地や沼地を伴う低地形成の要因となった上に、近隣での水の入手にも事欠かない環境が縄文時代には既に成立していたと推測される。湿地・沼地の環境の存在は、発掘時に発見されたザリガニ類若しくはカニ類等の甲殻類の巣穴 (生痕) の存在 (写真2-1) から明らかである。

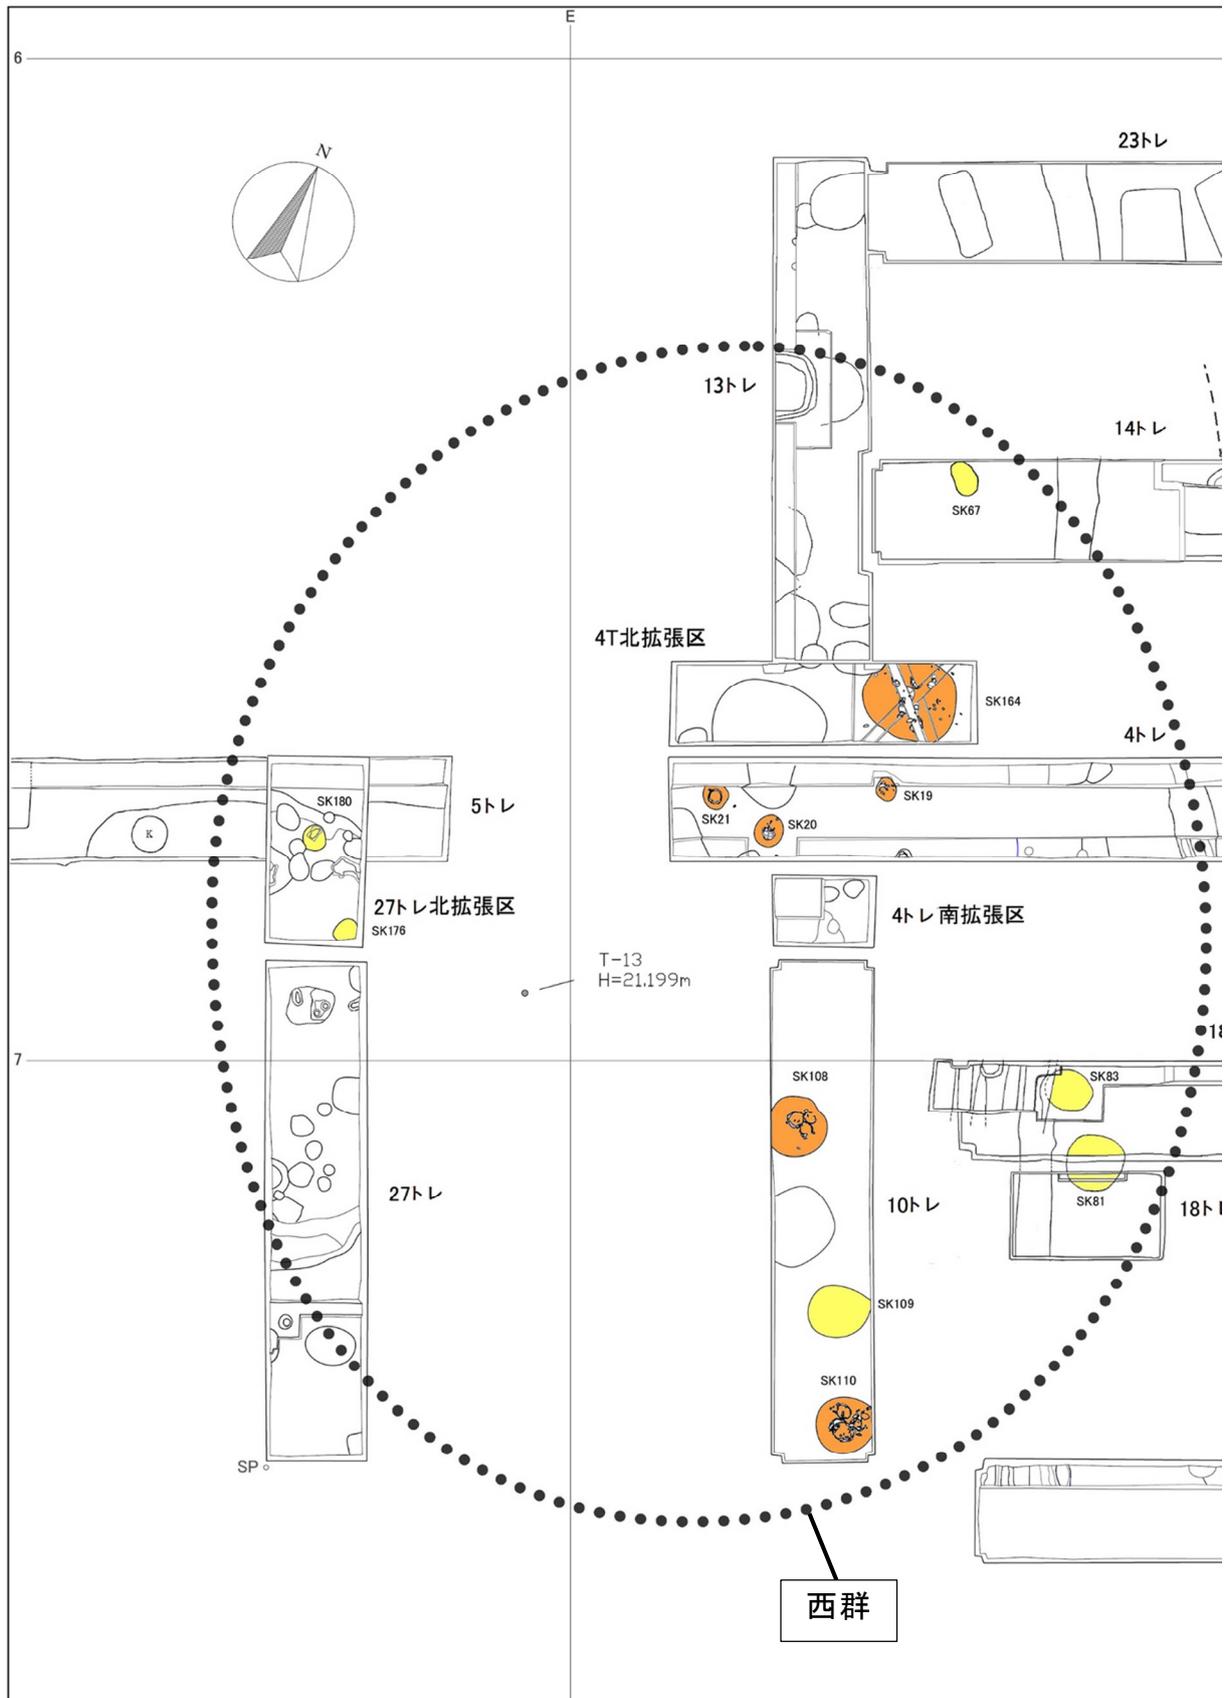
図3-1 弥生時代再埋葬等遺構分布図

平成18年度(2006)の調査と、第1～4次確認調査の結果、弥生時代再葬墓関連遺構は、約30mの範囲内に集中しており、多数の土器が埋納される大型の再葬墓が密集している地域(東群)と、単数土器再葬墓と中規模の再葬墓がまばらに分布している地域(西群)が確認できた(図3-1)。

弥生時代の土坑は47基確認された。このうち、再葬墓と呼べるものは30基で、1基当たりの埋納土器の数は1点から15点とばらつきがある。蓋等の、骨蔵器以外の用途の土器も含めると、確認されているすべての再葬墓内の土器は計153点にのぼる。

また、残りの17基の土坑は、再葬墓と同時代と推測される遺構であり、一次葬墓である可能性が指摘されている。また、現在整理作業中である第5・6次確認調査（赤線で示したトレンチ）では、弥生時代中期中葉の土坑も確認されている。

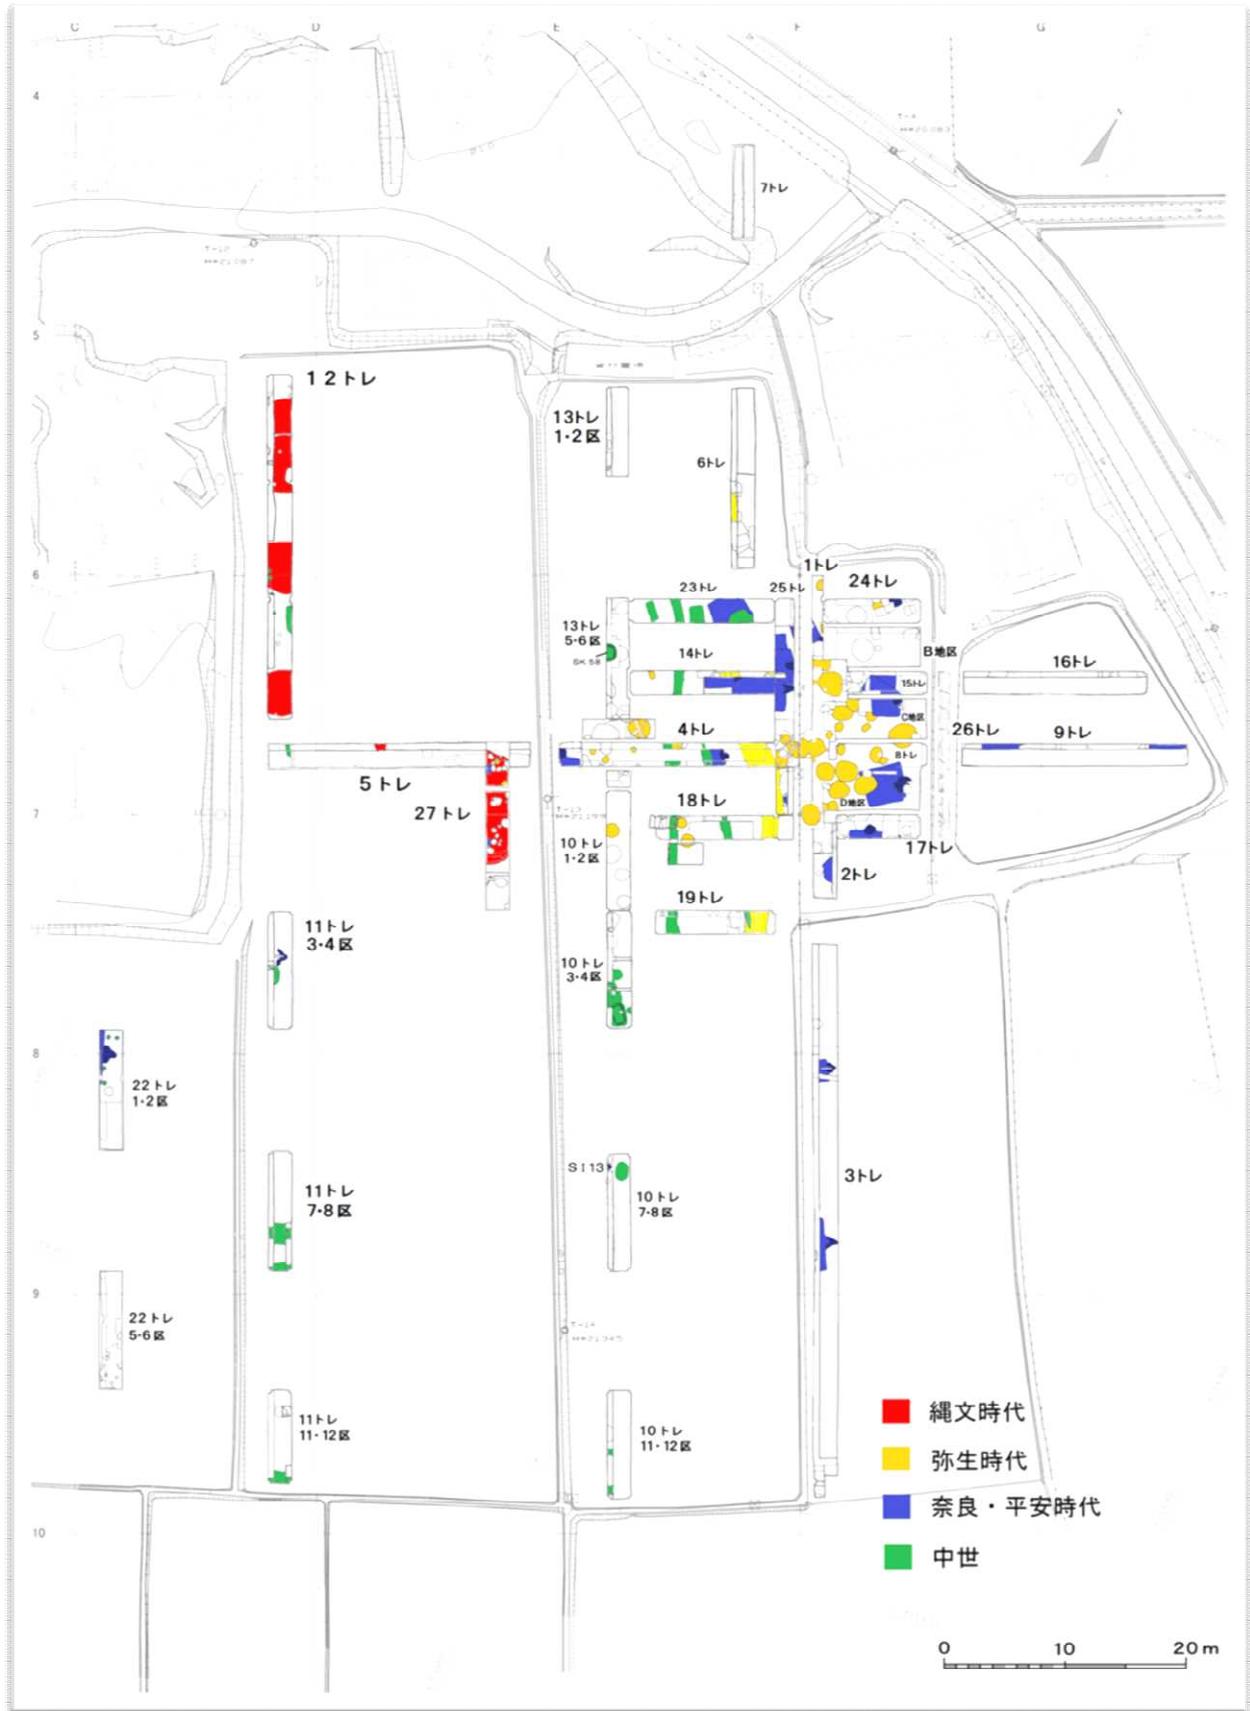
図3-3 遺構分布図

平安時代の遺構は、21軒の竪穴住居跡と土坑5基、掘立柱建物跡1棟が確認されている。竪穴住居跡は調査区域の全域に広く分布しており（図3-3）、出土遺物から、9世紀後半頃のもの、10世紀後半頃のものも多く確認されている。刻書「万吉」のある耳皿や「□□大宅」の墨書土器といった特殊な遺物も確認されており、ある程度の規模の集落が所在したと考えられる。管状土錘も各住居跡から出土しており、近くを流れる久慈川との関係性が窺える。

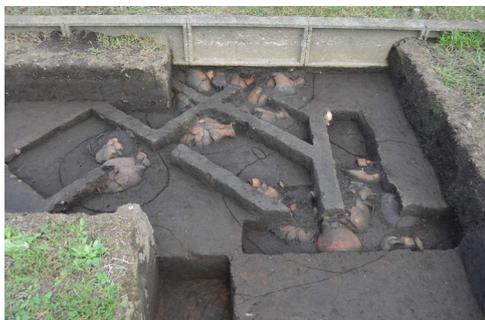
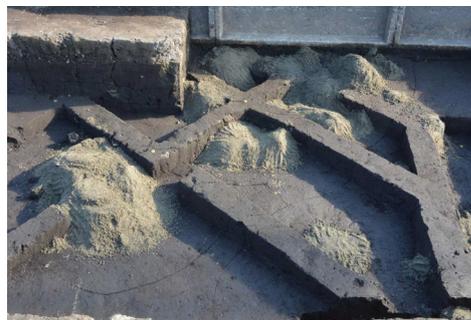
写真5-1 確認調査での再葬墓確認状況例（左）と保全措置の状況例（右：山砂で被覆）

- ・これまで市教育委員会が調査で検出した遺構のうち、26号土坑を除くすべての再葬墓遺構の土器は、取り上げずに埋没保存している。
- ・再葬墓遺構出土遺物の61点は、国の重要文化財に指定され、常陸大宮市歴史民俗資料館で保管されている。それらの出土品は平成30年度（2018）より、順次、展示できる状態にするための修復等を行っている。
- ・重要文化財を除く本史跡の出土遺物は、市内の旧大場小学校（現泉坂下遺跡整理作業場）で保管している。
- ・指定地は令和2年（2020）3月に公有地化した。
- ・指定地内西側に南北方向の電線が引かれており、電柱が設置されている。

- ・日常の維持管理を適切に行い、保存管理を確実に行う。一度調査で確認をした、現在埋没保存している土器については、特に注意を払う。
- ・地表面から浅い場所にある土器を保存するために、必要に応じて盛土を行う。少なくとも20cmの厚みが必要なことが判明している。その際には圧力で土器が破損しないよう、最大限留意する。
- ・防犯カメラ及び人の目により、常に観察・確認を行い、人災や自然災害等が起きた際には、迅速な対応を行う。
- ・史跡指定地内には、未発見の再葬墓遺構が存在する可能性があることから、史跡全体の保全を図り、弥生時代研究促進の基礎資料を蓄積するため、調査・研究を適切な範囲で実施する。

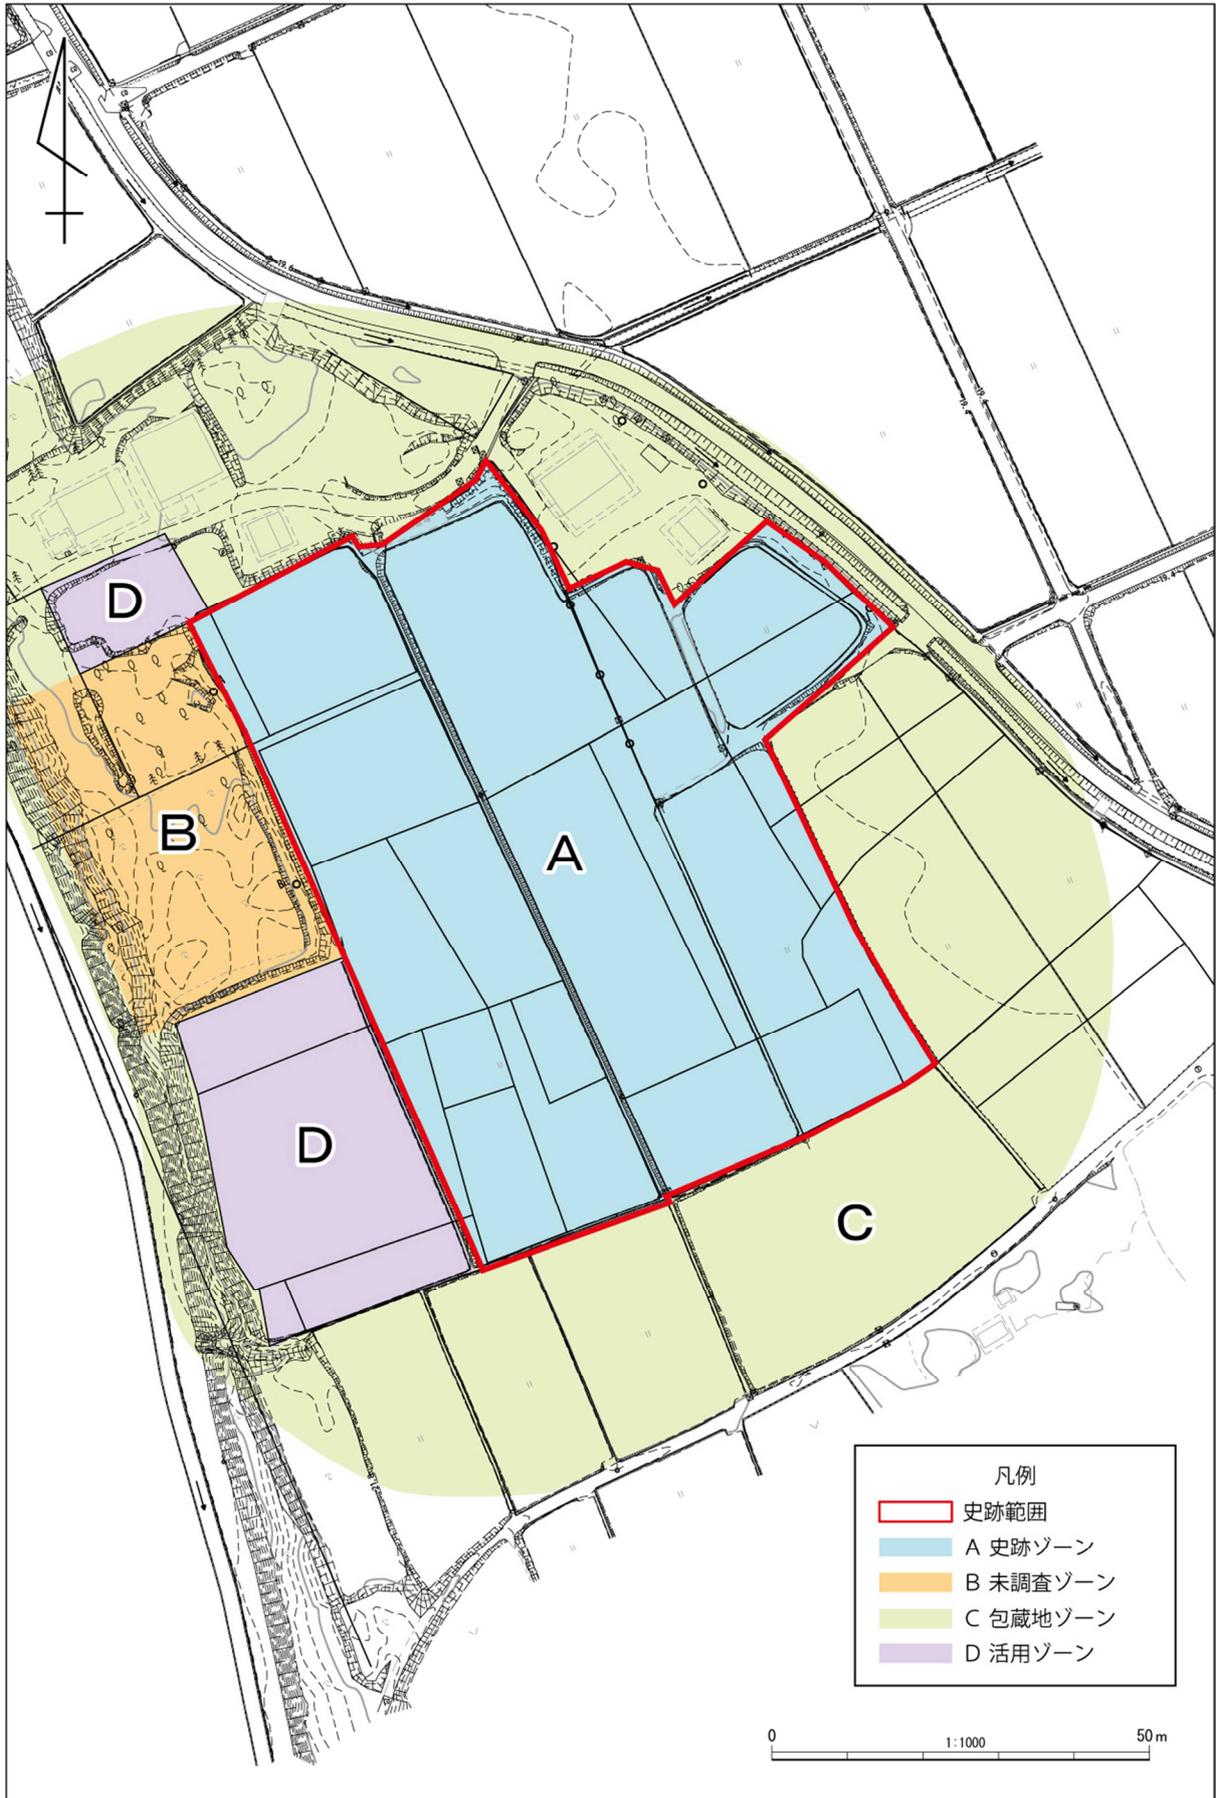
図7-1 遺跡内の区域区分

史跡指定地及びその周辺は，図7-1で示すように4つのゾーンに区域区分する。史跡指定地の近接地域として，B：未調査ゾーン，C：埋蔵文化財包蔵地ゾーン，D：活用ゾーンに区域区分する。

Aゾーンは、史跡指定範囲であり、特に史跡中央部分は、再葬墓遺構が検出されている範囲で、最も価値のある区域である。縄文時代晩期の遺構は北側全体に広がり、同じく本質的価値を構成する区域である。南側は、弥生時代以降の遺構が検出されている範囲で、史跡内でその後の土地利用を視野にいたした区域である。B：未調査ゾーンは、未調査であるが、縄文時代晩期の遺構が存在する可能性があるため、今後調査を行う必要がある区域である。Cは、指定地外に広がる埋蔵文化財包蔵地であり、今後の調査・研究が行われる可能性がある区域である。D：活用ゾーンは、市有地であり、史跡指定地外に位置しているため、今後活用が検討される予定の区域である。
